ミクロネシア連邦ポンペイ州における戦争遺跡の現況と 教育・観光面における活用策の検討

高野誠二・栗原 剛・永山茂樹・奥山三喜・千葉雅史

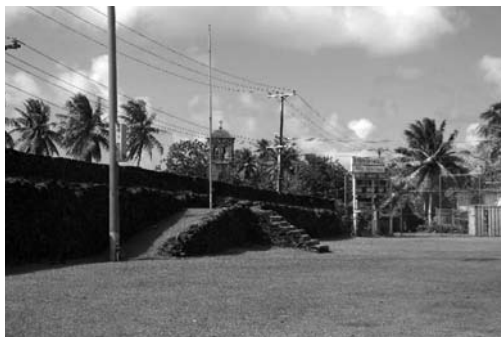
図2 スパニッシュ・ウォールの「お宮」部分

また、日本統治時代には城内の空間はグランドパークと呼ばれ、現地人の小学生の教育を日本人教師が担うコロニア公学校のグランドとして使用されていた。西側城壁の内側部分には「お宮」と呼ばれる造り出しの舞台状の構造とそれに続く正面階段とスロープがあり、この部分は日本統治時代の後補の可能性が高い。この「お宮」において君が代斉唱、毎朝の皇居遥拝と「天皇陛下万歳」三唱が行われていたそうである。

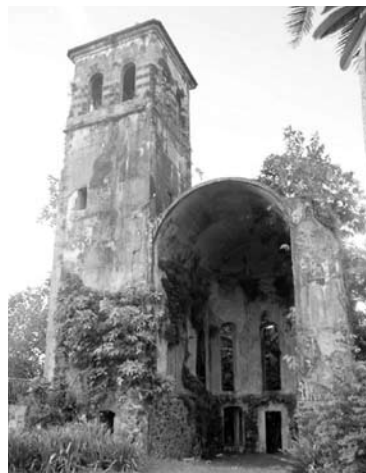
図3 ジャーマン・ベルタワー →

より兵舎として接収されていた時期もある。1944年のアメリカ軍の空襲と艦砲射撃により破壊された。礼拝堂の部分は放棄され、鐘楼は鉄材を用いて床の骨組み、壁面内部の支柱や斜交い、階段などを後補して使用が続けたと思われる。鉄材の腐食が進んだまま放置された現在では階段を上るのも難しく、仲（2015, p13）の「鐘楼の鐘は今も使用されています」との記述は、鐘は別の場所に移設されて使用されている、ということの意味しているのではないかと推測される。

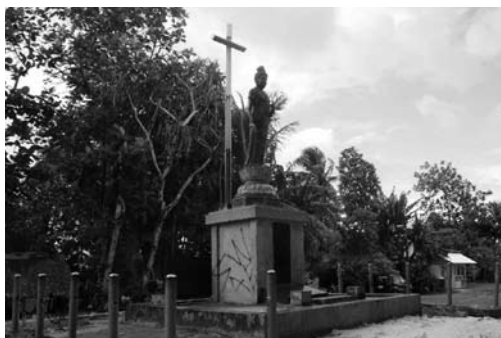
図4 ポナペ島物故者慰霊碑

スパニッシュ・ウォールの西側に、グランドと屋根付き広場を挟んで立っている。日本の委任統治領時代と太平洋戦争の物故者の冥福を祈るのと平和祈念のために1979年5月に建立された旨の日本語の記銘がある。仏像の背後には光背ではなくて十字架が立っている様子はいささか奇妙な印象を受けるが、ミクロネシアにおける慰霊碑として多く見られる様式とのことである（印東, 2015, pp.70）。移住してきた日本人は仏教徒、先住の現地人はキリスト教徒という背景を象徴しているともいえる光景である。正面からみて碑の土台左側には、スプレー塗料によると思われる大きな落書きがあったのが残念である。

日本人の子供が通った国民学校は、1944年3月6日以前の空襲によって建物は破壊されたということだが、正門の門柱と階段が良い状態で残っている。かつては門柱に「南洋廳ポナペ国民学校跡」との木製看板がかかり、その看板は悪戯をされるので現在は外して保管してあるとのことであるが、その場所や管理者などの情報は不明である。ポナペ島物故者慰霊碑の落書きの件とも併せて考えると、文化財としての保護への取り組みや、モラルの向上が望まれる。

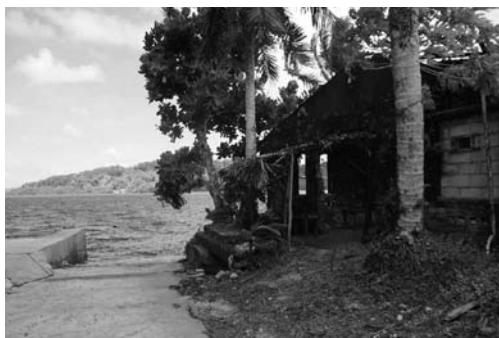
図5 ポナペ棧橋付近の現在の様子

終戦後の引き揚げは、この棧橋と海軍ドックに来る上陸用舟艇が沖合のレンゲル島までを往復し、そこで外洋船に乗り換えて本土の横須賀市浦賀港を目指した。現在は棧橋周辺の様子は大きく変わり、水辺周辺は私有地で柵に囲われて簡単には近づけない。仲（2015, p15）に示されている場所には岸壁が見えるものの棧橋状の構造物とは見えない。1944年2月アメリカ軍撮影の航空写真と比較すると、これはもともとの船溜まり部分の埋め立てが進んだ結果と思われる。当時の様子を思い描くためにはもう少し詳しい情報が必要である。

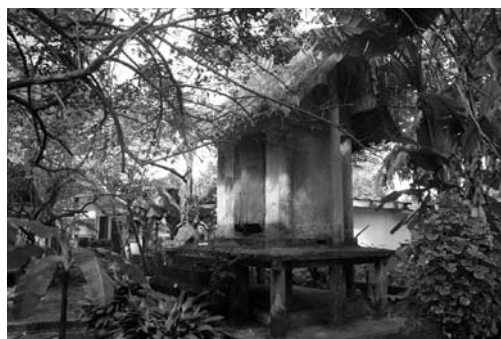
図7 ポナペ国民学校の奉安殿

ポナペ国民学校付属の奉安殿は、全般的に保存状態が良好である。主要な部材は欠けることなく原型を留め、四隅の丸柱や壁面の一部には朱塗りの塗料も鮮やかに残っている。外観が神社本殿建築を模しているので一見してこの奉安殿の使用目的や方法が想像しやすく、当時の社会の理解に有用な遺産である。屋根もコンクリート製と思われるものの、長年屋根に降り積もった植物の枝葉などが土壌と化して一部に雑草が茂っている点が年月の経過を実感させる。外形的には鹿児島県奄美大島の瀬戸内町節子の節子小中学校跡に残されている奉安殿と似た設計と見受けられる。ただし、このポナペ国民学校の奉安殿は、街路から奥まった民家の庭の先の茂みの中にポツンと残されているので発見するのが少々難しいし、接近するのがためられる。

このポナペ国民学校の奉安殿の遺産としての価値を高めているのは、その比較的良好な保存状態と共に、現在まで残されている他の類例が少ない点にある。奉安殿は軍国主義教育が徹底されていた当時は日本の統治が及ぶ地域の学校などに多数が作られたものの、敗戦後のGHQによる神道指令と教育改革の中でそのほとんどが破却された。日本本土で現在まで残された奉安殿に限られる一方で、戦後に日本統治から切り離された地域、例えば鹿児島県奄美諸島や沖縄県などでは現在まで残された奉安殿が散見される。当時の日本の海外領土であったこのポンペイ島でも、同じ理由により現在まで破却を免れて残されているのである。

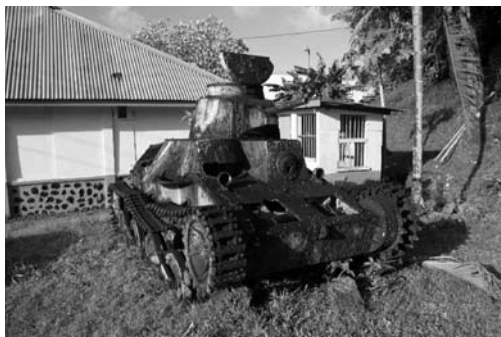
図8 Pohnpei Tourism Office 隣の九十五式軽戦車

まず街の中心部、Pohnpei Tourism Officeの隣に無限軌道（いわゆるキャタピラー）までよく残る、保存状態の良い一台が置かれている。一部のハッチなどが欠落していたが、全体としてよく原型をとどめており、車体には迷彩塗装の一部や番号「9」のペイントも見てとれる。

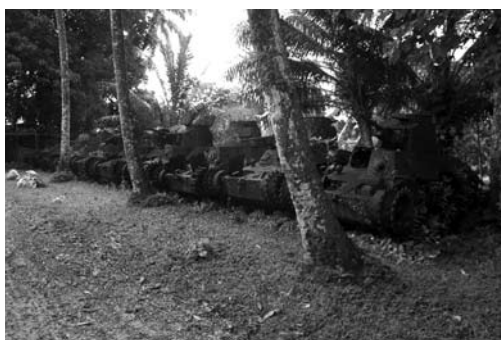
図9 海軍警備隊本部跡の九十五式軽戦車

また、かつての海軍警備隊の本部があった付近の海岸近くには、十台もの九十五式軽戦車が一行列に並んで置かれており、壮観である。状態は一台ごとにさまざまであり、車体の錆や腐食が激しいのは長年雨ざらしだった年月を考えれば当然であり、パーツの欠落も多くみられるが、全体的には比較的良い状態で残されている。ざっと見たところ、目立つような被弾箇所や破壊された部分も無いようであり、ポンペイ島では地上戦が行われなかった歴史を物語っている。日本の国内において第二次世界大戦当時の戦車が保存されている例は多くないし、戦場から回収されたものには多数の弾痕や破壊された跡があったりもする。このコロニアでの例のように10両もの戦車がずらり並ぶのは珍しい光景である。ただし、この場所は道路から資材置き場を通り抜けた先のだいぶ奥まったところにあり、この戦車の一団の手前にはゲートも設置されている。著者が訪問した時にはたまたま土地の所有者と思しき方がいたので、ゲートを開けていただいて中に入ることができた。現地で見学するにあたっての難易度が少々高い。

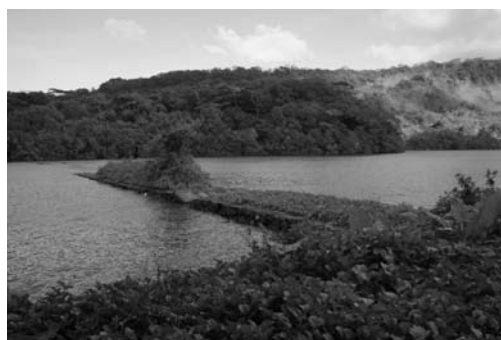
図10 海軍警備隊基地の栈橋

る限り見あたらないようである。沖に向かって延びる軍用栈橋は今も形を留め、運搬用の軌道の線路が一部に見えるものの、大部分は下草に覆われている。これらの場所は前項でも触れた通り、私有地のフェンスのゲートを越えた先にあるので、現地の訪問には注意を要する。

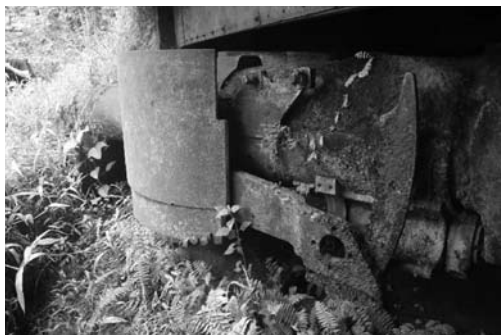
図12 ソケース・マウンテンの150mm カノン砲

150mm カノン砲（カノン砲とは砲弾を水平に近い方向に直射する砲のこと）は、沖合のリーフの切れ目である水路を通して島に海路接近してくる敵艦船を攻撃する沿岸警備の目的で設置していた。トーチカ内にその横長の開口部から砲身を出した状態なので砲身の可動範囲の仰角

角はあまりない。実戦使用はなかったとのことである。土被りのある壕内に入ると天井には太い鉄骨の梁が渡っており、壁面のコンクリートには材料が不均等に混ぜ合わされたまま固まってしまったジャンカは見当たらず、大きな石などを混ぜてカサを増やしていることもない。全体的に良質な資材を用いて丁寧に構築した印象であり、敗色が濃厚になる中で足りない資材で急造したものとは異なっている。

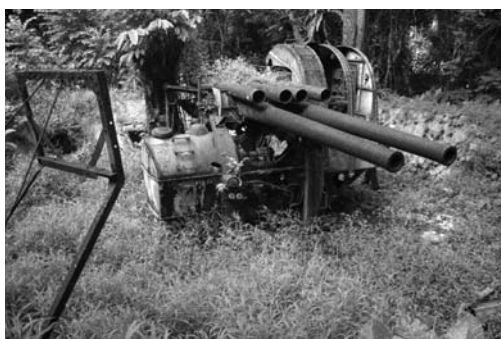
図13 ソケース・マウンテンの八十九式127mm 高角砲（西側に設置のもの）

2基の四十口径八十九式127mm 2連装高角砲（高角砲とは対航空機迎撃用に仰角を大きくとり速射を可能にした砲のこと）の状態も比較的良好であった。雨ざらしなので錆や腐食は当然であり、失われてしまったり外れて周囲に散乱しているパーツも多々ある。下草に覆われている部分は多いものの、砲の周囲を環状に取り巻く防護土塁もよく原型をとどめ、その側面の砲側弾薬庫（砲のすぐそばにて砲弾を配置し、射撃時に迅速に供給を可能とする砲弾置場）も

良く分かる状態である。全体として良く保たれているので、対空砲座とはどのようなものか当時の様子を視覚的にイメージすることができる。この高角砲もそうであったのだが、砲座は地表下に構造物を持ちうるので、ハッチが失われたまま下草に隠れて穴が開口していたり、あるいは水が溜まりその水面を落ち葉が覆っていると見た目には全く分からないので、見学中に落ちてしまわないように細心の注意を要する。

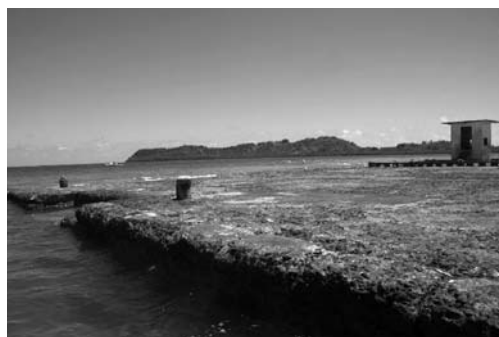
図16 レンゲル島の飛行艇基地の栈橋状傾斜路

北東岸には1939年頃に構築された、端部が海に向かってスロープになり、スベリと俗称される飛行艇の陸揚げ用の栈橋状傾斜路が数十mの幅で伸びており、比較的大粒な礫を混ぜたコンクリートで構築されている。その上面には軌道などは敷設されておらず、小構造物やブロック片によって囲われた部分などがあるが、貝の孵化施設として1990年代に使用していたという5つの水槽をはじめ、その多くが終戦後に作られたものである。栈橋部の西側には水面下へと続く階段が2か所設置されており、西側の一部分は波浪によって欠損部分が生じている。

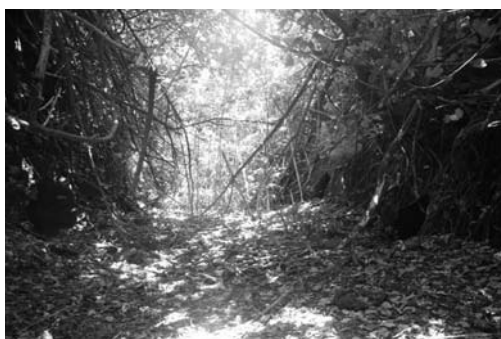
図20 レンゲル島の山の西部中腹にある，切通しと壁面に空いた壕の入口

標高数十m程度に上ると，幅10m程で奥行きはパンフレットの地図上では100m程ある切通しに行きつく。その壁面に壕が5つ程掘ってあり，壕の中では2m程先で横に延びて互いの壕が連結している様子である。切通しの奥半分程度は藪に埋もれてしまっているので，実際には壕の入口がもっとあるのではないかと考えられる。壕の入口も内部も素掘りのままでコンクリート部分は見られない。海に面した山の斜面に壕を作るよりも，切通しを掘ったうえで

その壁面に壕を掘ってあるので、攻撃の被害を受けづらい位置である。

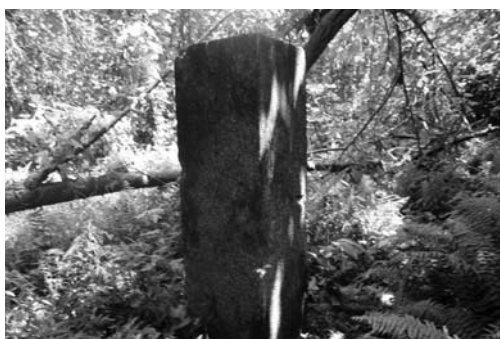
図21 レンゲル島の山の西部中腹にある，門柱と壁面に空いた壕の入口

切通しの入口に戻って小道をさらに少し上ると、当時の山上の要塞地帯を区画していたと思われる門柱が一本だけ海側に残っている。高さおよそ1.5m程度のコンクリート製で、ヒンジやフックなどの金属物やその痕跡なども見あたらなかった。

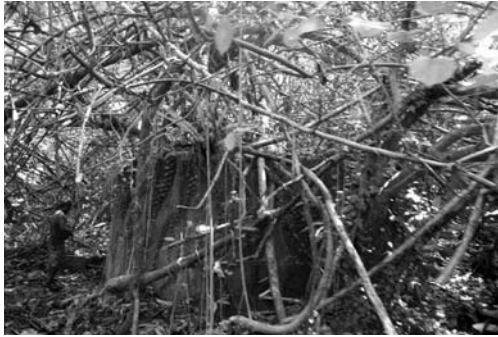
図22 レンゲル島の山の西部中腹にある、コンクリート製水槽

小道のその先の山側の脇には天水を貯めていたかと思われるコンクリート製の円い水槽がある。概略図によればその奥には大きな兵

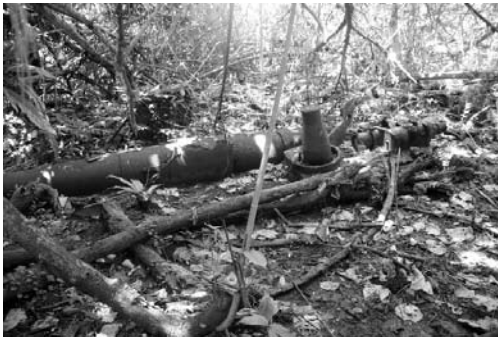
図23 レンゲル島の山の西部中腹にある、解体された状態の150mm砲

水槽脇のコンクリート製ステップが残る石段を上っていくと、イギリス製の150mmカノン砲が残されているが、バラバラに分解した状態である。主要な部分は揃っているようではあり、地面に固定されていた台座部分もすぐ近くで見つかる。この砲座からみて山側の位置に、開口部を山側に向けて縦が1m程の3つの鉄製扉を持つ、奥行きは浅いコンクリート製の砲側弾薬庫がある。機銃掃射痕が扉やコンクリート外壁面に確認される。砲座の奥には高さ3m程の石積み擁壁ようへきに囲まれた20m四方程度の平地があり、コンクリート製の貯水槽が隅にある。「POHNPEI ECO-ADVENTURE」のウェブサイトでは弾薬庫跡としている場所であるが、確証は持てなかった。

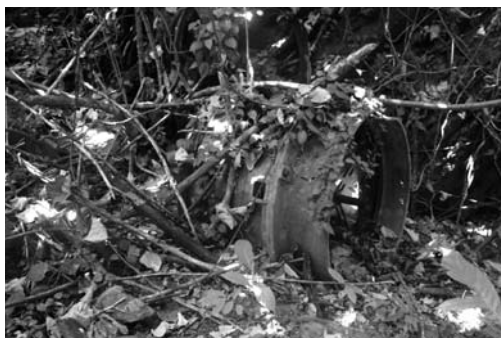
図25 レンゲル島の山の西部中腹にある、九十二式110cm 探照灯

150mm砲が設置された平坦面からさらに山上への階段を上ると階段の右手脇に九十二式110cm探照灯（サーチライト）の本体部分の残骸が転がっている。もともとは階段の海側の岩塊の上に設置されていたのが、転がり落ちたと推測される。岩塊は既に藪に覆われているがそこへと通じる階段の残骸が視認できる。

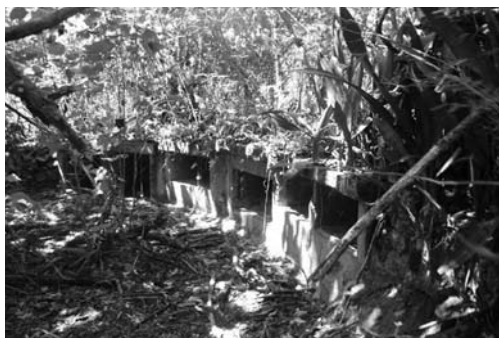
図26 レンゲル島の山頂部にある80mm 高角砲座とその砲側弾薬庫

ート製の小さな穴があり、「POHNPEI ECO-ADVENTURE」のウェブサイトでは水槽としている。更に山頂に近い位置には80mm 高角砲の砲座が側面の砲側弾薬庫とともに残っているが、砲そのものは残っていない。パンフレットの概略図では2か所に80mm 高角砲が設置されていたと表示してあるが、この砲座以外は藪に埋もれているようで見つからない状態である。そばの崖上にはコロニアの市街地と空港、ソケース・マウンテンの方面の展望がきく場所がある。
